## 建築設計と消防活動との関連 —ワールドトレードセンタービルの崩壊から学ぶもの—

Architectural Design and Fire Fighting  
— Lessons to be learnt from the collapse  
of the World Trading Center buildings —

田村 正

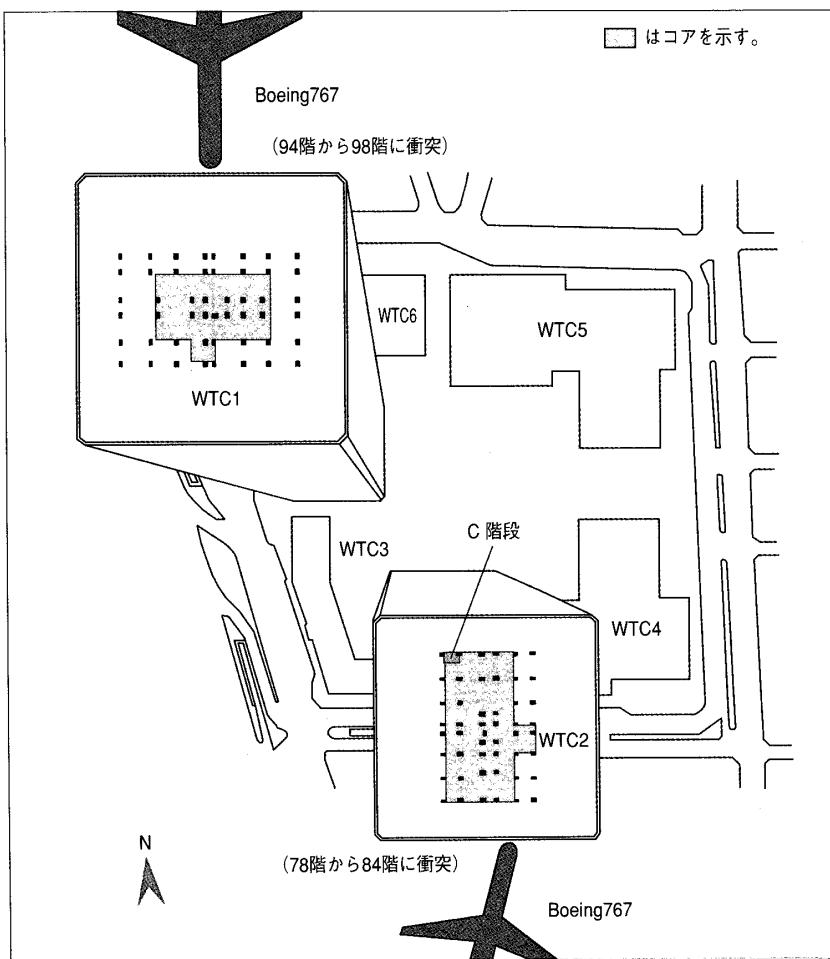
図1. WTC全体配置とテロ攻撃衝突位置

の国際貿易に関するすべての機能と、市の主要な交通ターミナルを含む複合用途の巨大プロジェクトで、延貸室面積30万坪、オフィスワーカー5万人、来街者8万人を想定したものである。十数人の設計候補者の中から選ばれミノルヤマザキの案は、広場を中心110階建ての高さ400mを越える双子超高層ビルと5棟の高層ビルから構成されるもので、1973年に完成了。この双子超高層ビル（WTC1とWTC2）が今回、テロ攻撃を受けた[表1] [図1]。

WTC1では北面の94～98階に衝突し残る三面から火柱が噴出した。WTC2ではやや東寄りの南面の78～84階に衝突し東面と北面から火柱が噴出した。一機あたりが積載していたジェット燃料の約10,000ガロンのうち、文献<sup>5)</sup>によれば、爆発時に約3,000ガロン消費され、そして約3,000ガロンが下階へ流出し、残りの4,000ガロンは衝突階で可燃物とともに燃焼したとしている。これと各種のメディアに載った衝突階の爆発・炎上状況から、衝突階に居合わせた人々は瞬時に命を絶たれる状況であった。

さらに、避難階段分散配置と区画の対衝撃性能強化である。WTCではコアが小さく三本の避難階段が中央に集まっていた階に衝突したWTC1では、三本とも破断して上階からの避難を不能にしたのに対し、WTC2ではコアが大きく、かつ設備機械室付近で三本の避難階段が最も分散配置されていた階に衝突したこと、飛行機が中心から若干それで衝突したこと[図1,3]、下層階でその分、柱梁が強固で障壁となつたことなどから衝突場所と対角線上の最も奥の避難階段Cを守ったと考えられる。後者は乾式耐火壁の弱点克服を問うものであるが、一般の建物に求めるのはどうかと考える。しかし、同じ大きさの建物に同じ型式の飛行機が同速度で衝突し、差異が認められたことから、多角的な検討がされてよい。

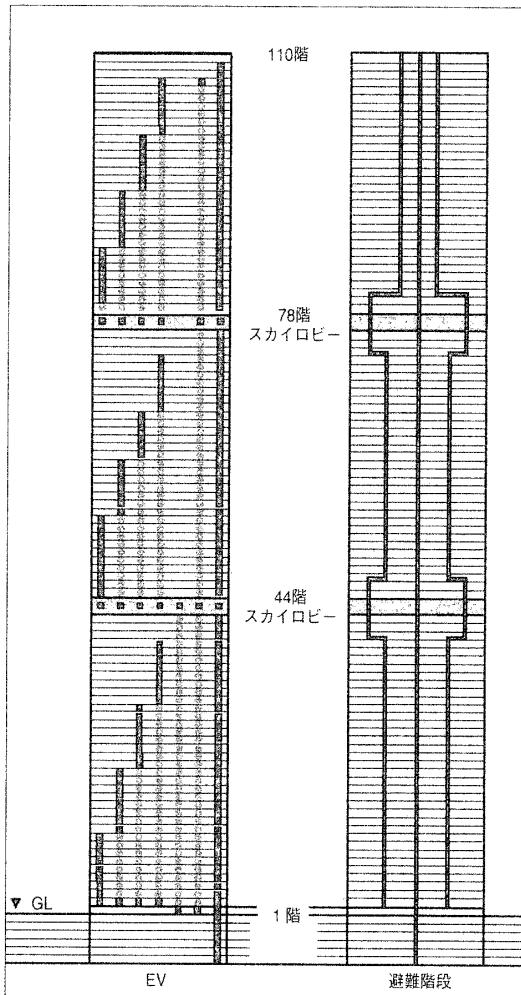
図 2. EV と避難階段の配置

超高層ビルはその建物の構成から垂直方向の人、物、エネルギー、情報等の運搬・伝達をコンパクトなスペースで効率よく成立させるかがポイントである。有効率が高いことは、即事業性に直結するからである。このビルは40階建て程度の超高層ビルを 1 単位とし、これを三個積み重ね、グランドロビー階とスカイロビー階(44階と78階)とをシャトルエレベーター(以後、エレベーターは EV という)でつなぐ構成である。スカイロビー階は高速のシャトル EV と各階への EV 乗換え階であり、この考えは後の超高層建築のモデルとなつた[図 2]。

3 本の避難階段は中央のコア内に分散して配されおり、また上階の主要設備機械室は、スカイロビー階ごとの単位に設けられていた[図 2]。
